## Besigtelsesrapport

Legepladsen  
Dyssegårdsvej  
4621 Gadstrup

30. maj 2012

KMC 2012-B062

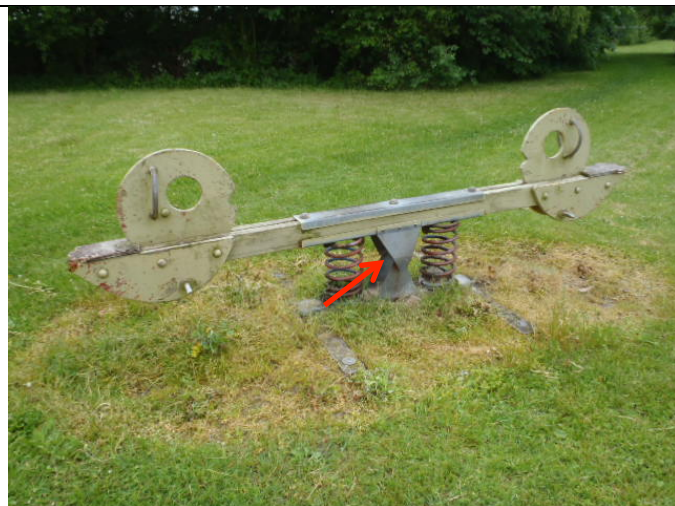
Foto 1.

Redskabet har kanter og afslutninger, som ikke er forskriftsmæssigt afrundede. Skarpe kanter kan være farlige, hvis børn rammer dem.

Kanter skal være afrundede med en radius på min. 3 mm.

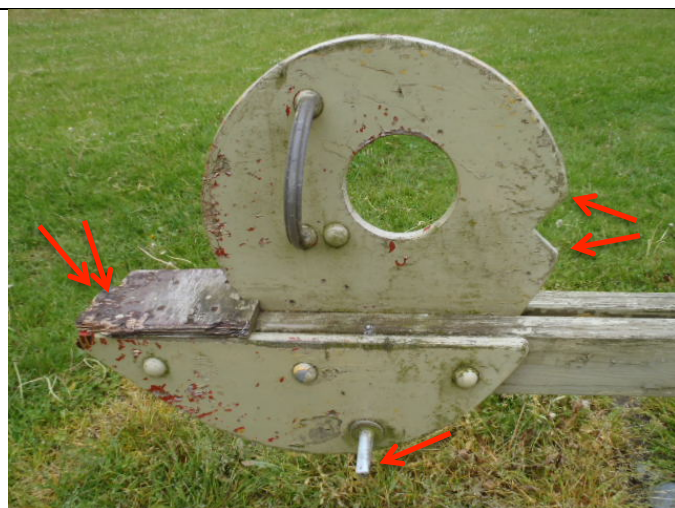
Foto 2.

Ændringer i vipperedskabets hovedprofil skal udføres med en radius på mindst 2 cm.

En del af sædet er brækket af. Børnene risikerer at skære eller stikke sig på grund af redskabets ru overflade.

Fodstøtterne lever ikke op til tidens krav. Børnene risikerer at komme til skade, hvis de falder og rammer dem.

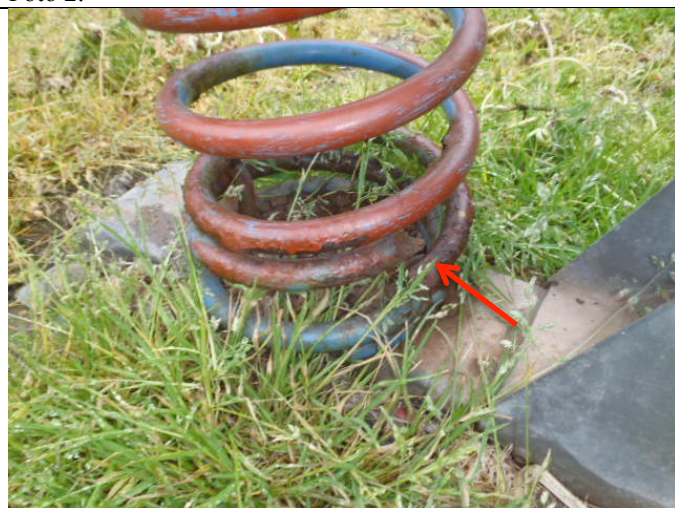
Foto 3.

Selve fjederen er knækket.

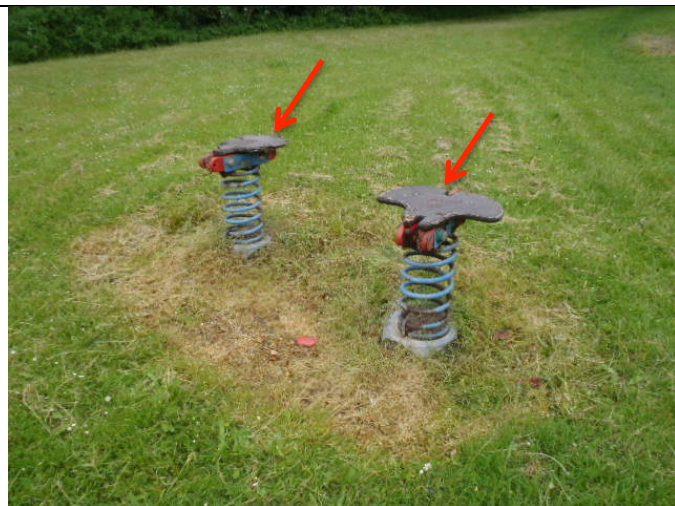
Foto 4.

Her er der næsten kun fjedrene tilbage.  
Ingen yderligere kommentarer.

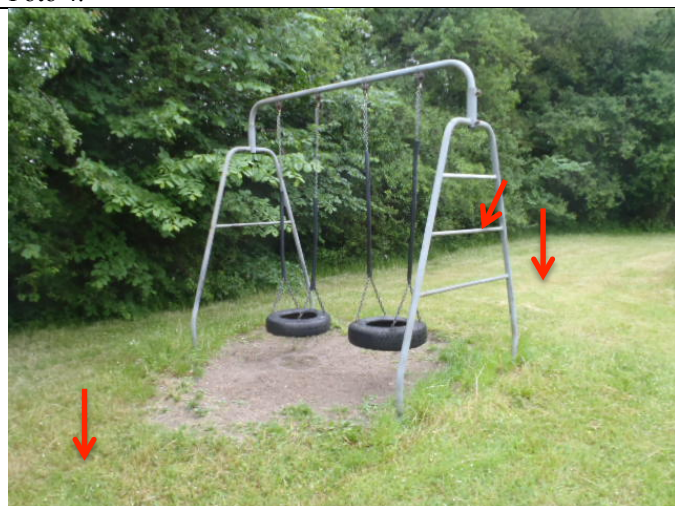
Foto 5.

Der mangler korrekt faldunderlag i hele gyngens stødområde.

Gynger må ikke kombineres med andre redskaber, som her en stige.

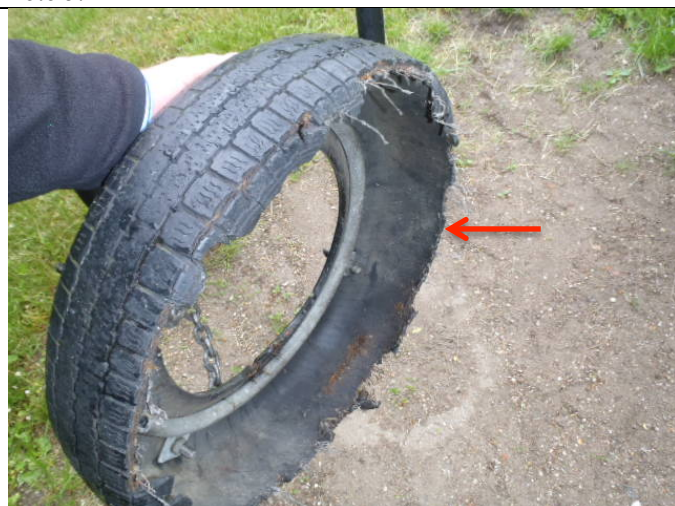
Foto 6.

Der er risiko for fremstikkende ståltråd.

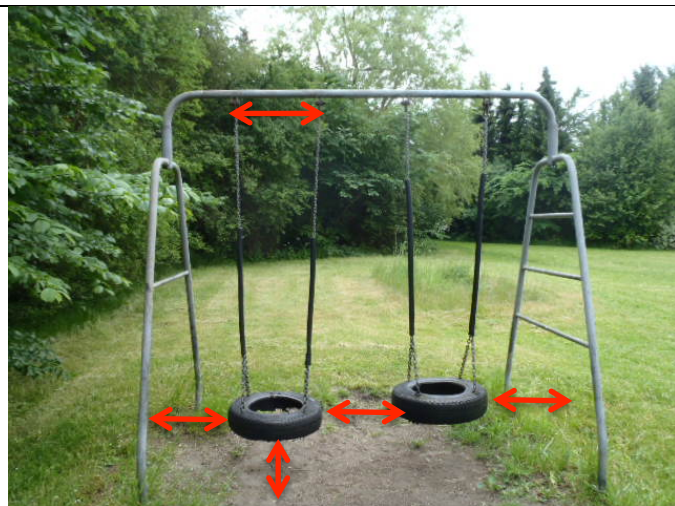
Foto 7.

Kæderne spreder ikke tilsstrækkelig.

Afstanden mellem sæderne og afstanden fra sæderne ud til konstruktionen er for lille.

Sædets frihøjde er ikke stor nok.

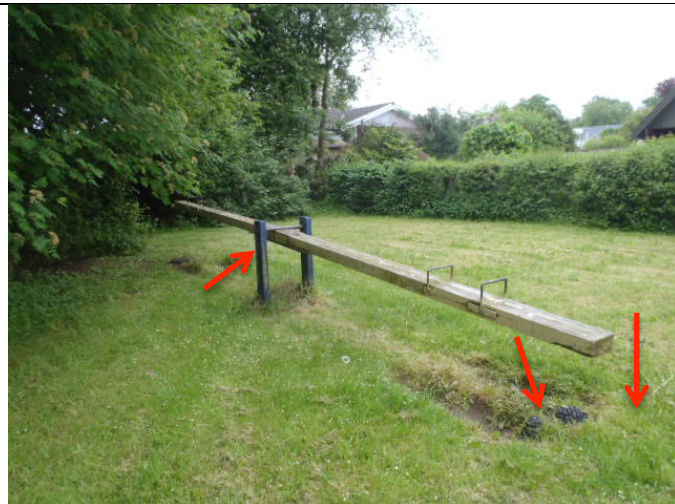
Foto 8.

Der mangler korrekt faldunderlag under vippen.

En aksevippe skal være dæmpet i forbindelse med understøtningen. Her er ingen dæmpning.

Der er klemrisiko mod terræn.

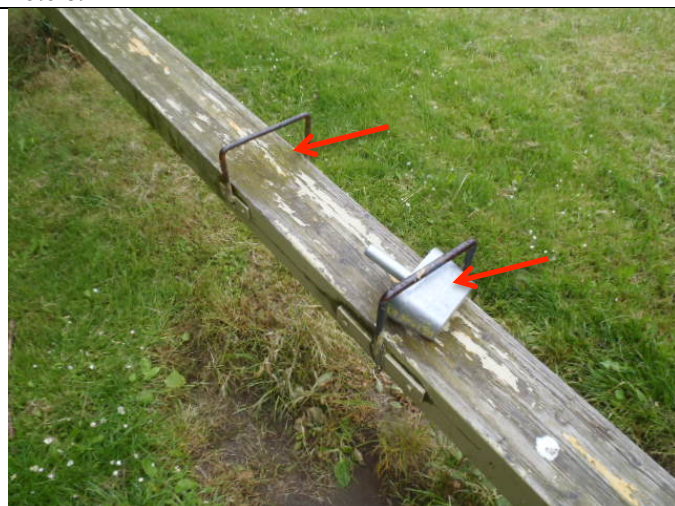
Foto 9.

Hvis et barn glider igennem viste huller med enten ben eller overkrop først, og hovedet ikke kan følge med igennem, vil der være risiko for fastklemning og dermed kvælning. Huller må ikke være mellem 8,9 og 23 cm, når de er placeret mere end 60 cm over underlaget eller ståfladen.

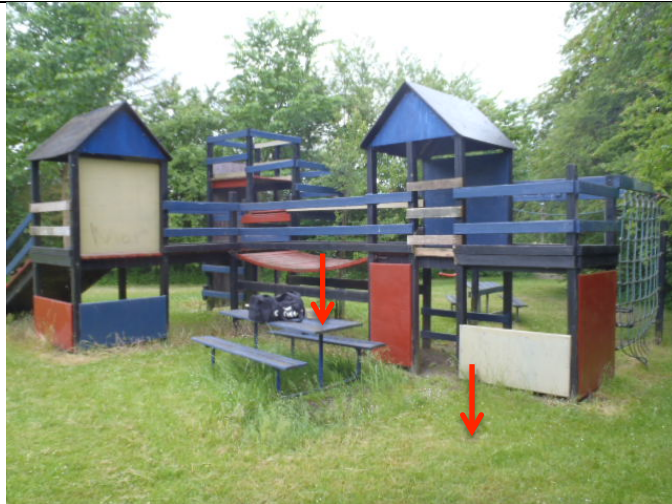
Foto 10.

Generelt set mangler der faldunderlag under hele redskabet.

Der må ikke være ”fremmedlegemer” som eksempelvis bænkeborde og træer i redskabets stødområde / faldrum. (Se også efterfølgende foto.)

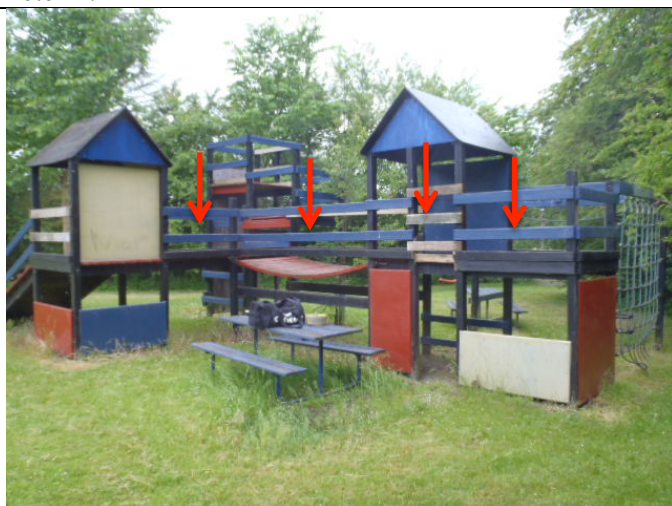
Foto 12.

Generelt set mangler der korrekt sideafskærmning overalt på systemet.

Man må ikke kunne krybe igennem en sideafskærmning, og en sideafskærmning må heller ikke opfordre til opkravling. Se også efterfølgende foto.

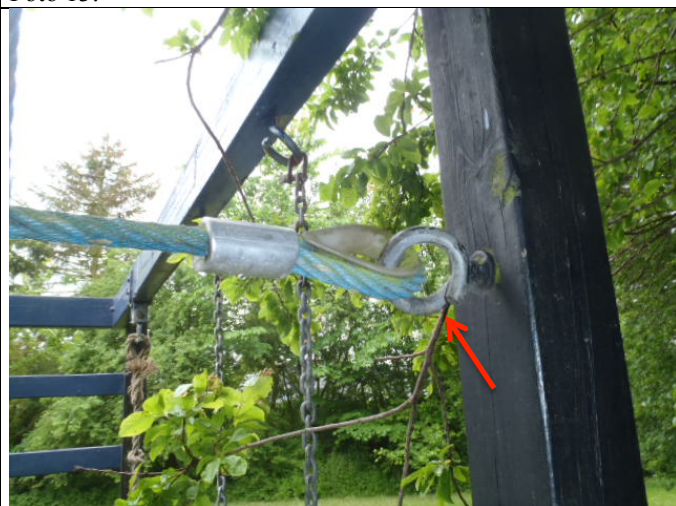
Foto 14.

Sammenføjninger på legeredskaber skal være sikret således, at de ikke bliver løse af sig selv, og at de ikke kan løsnes uden brug af værktøj. "Grisehaler" anvendes ikke i dag.

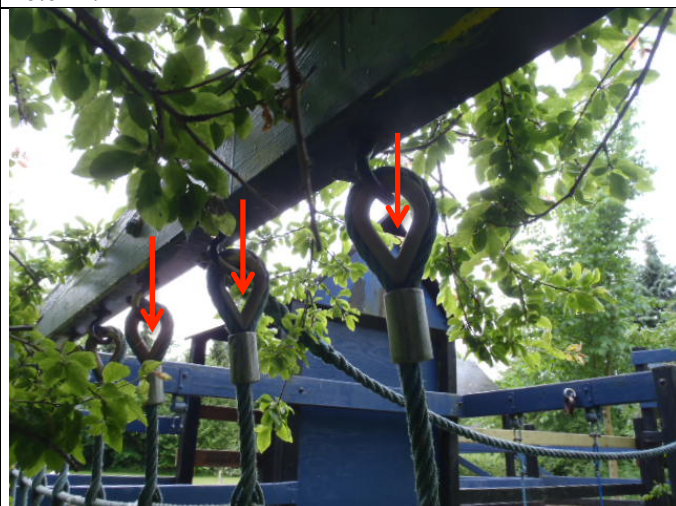
Foto 15.

Der er risiko for fastklemning af tøj m.m. (se pile). Dele, der mødes i nedadgående retning, så de danner en vinkel på 60° eller derunder, udgør en fare for fastklemning og dermed en risiko for kvælning.

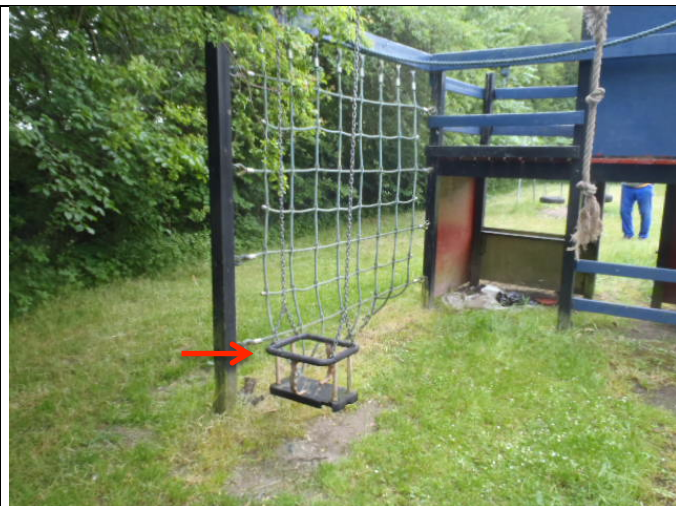
Foto 16.

Gynger må ikke kombineres med andre redskaber. Her er gyngen monteret i et legesystem. Se også efterfølgende foto.

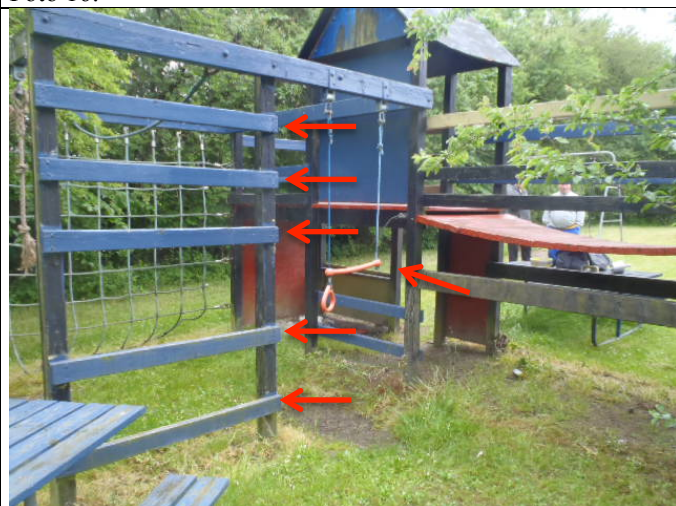
Foto 17.

Stigen er konstrueret forkert. Søm eller skruer må ikke bruges som eneste form for sammenføjning. Trækompener skal have indfældede sammenføjninger, som ikke kan skrues af eller forskubbes.

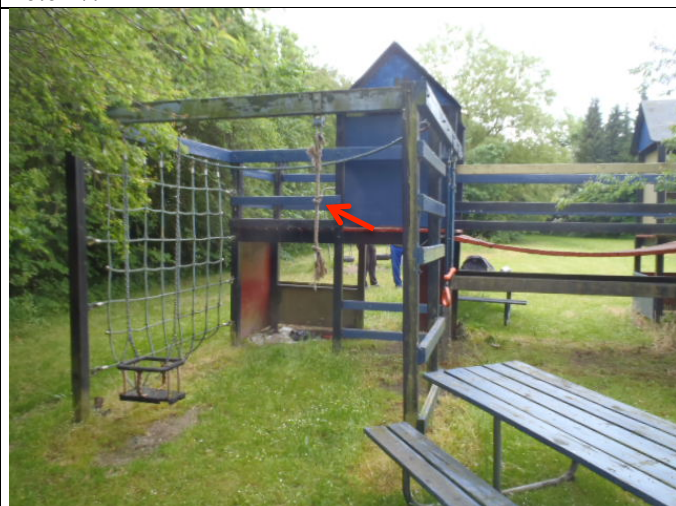
Foto 18.

Tovet hænger som et svingtov. Der kræves en diameter på dette tov mellem 25 og 45 mm. Afstanden mellem svingtøve og faste redskabsdele skal være mindst 60 cm.

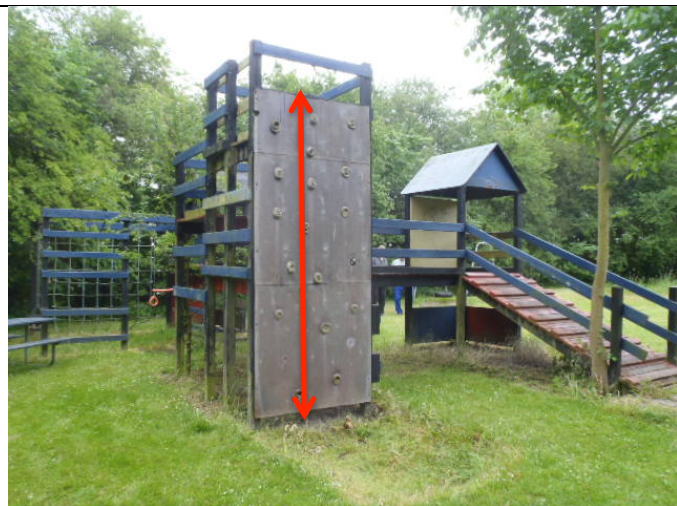
Foto 19.

Den frie faldhøjde måles fra øverste gribe punkt. Der må ikke være frie faldhøjder over 3 m, og det er der her.

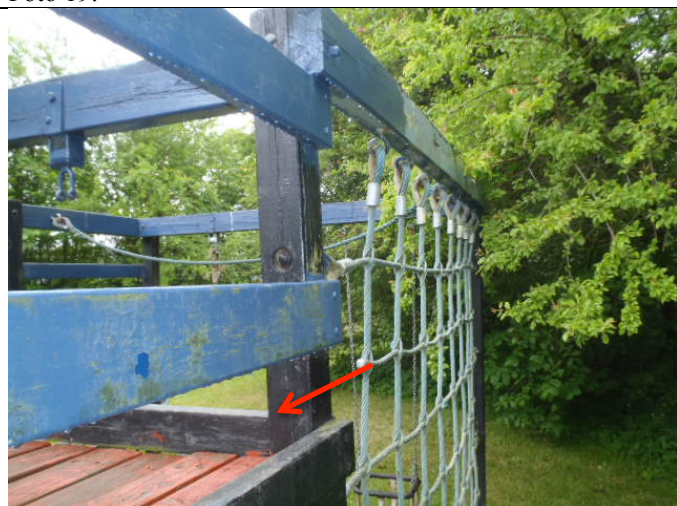
Foto 20.

Hvis et barn glider igennem viste hul med enten ben eller overkrop først, og hovedet ikke kan følge med igennem, vil der være risiko for fastklemning og dermed kvælning. Huller må ikke være mellem 8,9 og 23 cm, når de er placeret mere end 60 cm over underlaget eller ståfladen.

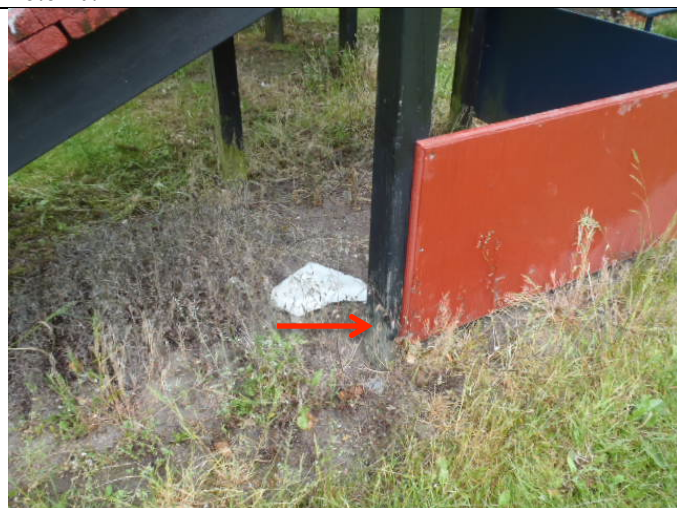
Foto 21.

Træværk er i direkte kontakt med jord. Det bør derfor dokumenteres, at det anvendte træ har tilstrækkelig holdbarhed i henhold til klasse 1 og 2 - anført i 4.2.2 i EN 350-2:1994.
